ANTOFAGASTA INFORME DE INSPECCIÓN GANCHO PARTÍCULAS MAGNÉTICAS	PM- Informe 2947F Inspector: Manuel Ardiles A. Fecha: 01-03-2025 División Inspección Industrial
---	---	---

Solicitante	: L y L Construcción Spa.	Orden de Trabajo	: 112962
Atención Sr.	: Lázaro Jesús Loaiza O.	Fecha de Emisión	: 01.03.2025
Dirección	: Pishuinco Valdivia, Antofagasta, Chile

1.1	Proyecto	Gancho LD-7Ton; Grúa Articulada PM 11023
1.2	Comprador	L y L Construcción Spa.
1.3	Proveedor	L y L Construcción Spa.
1.4	Especificación o norma de ejecución	ASTM E 709 – 95
1.5	Especificación o norma de evaluación	ASME B30.10.-ASME B30.22
1.6	Descripción de la muestra examinada	Inspección estructura gancho giratorio.
1.7	Extensión del examen	100% Inspección Visual y partículas magnéticas secas.
1.8	Fecha de Inspección	01.03.2025

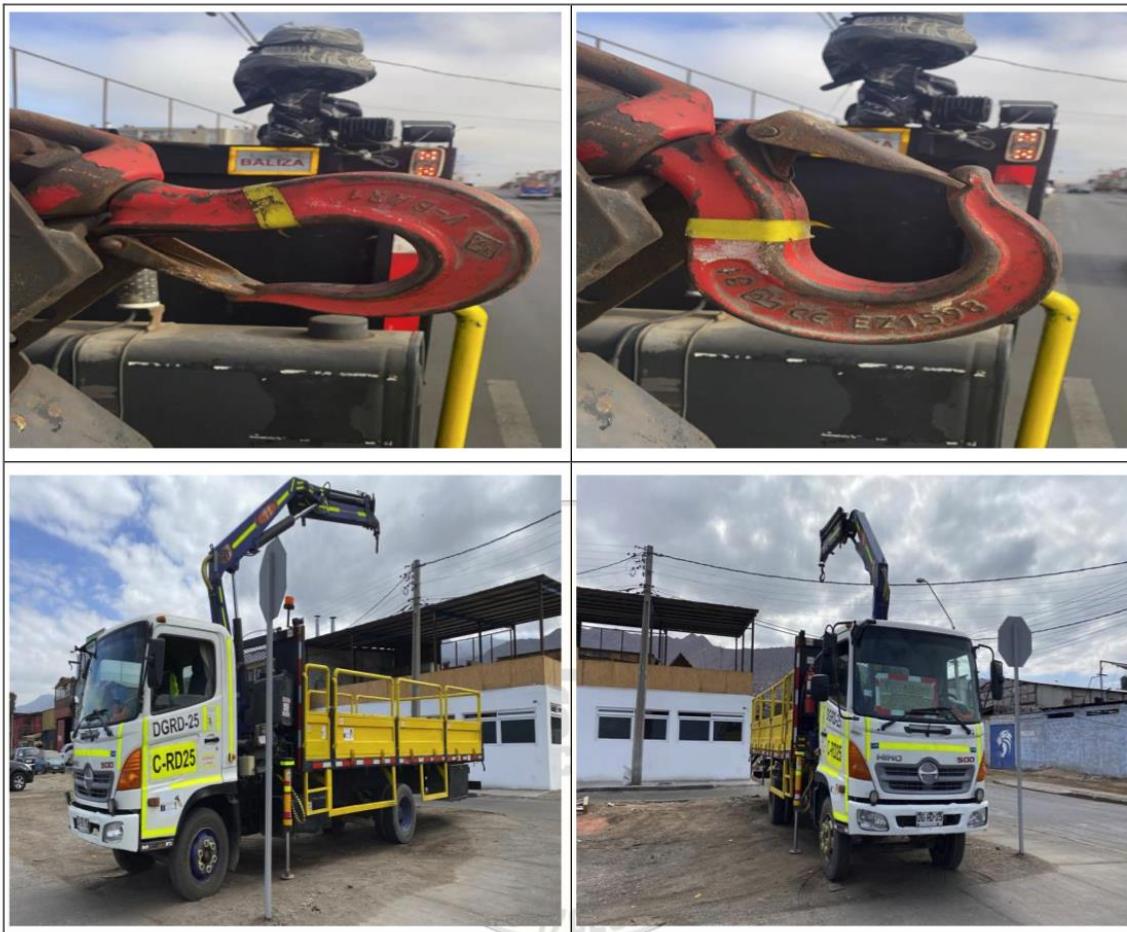
ANEXO FOTOGRÁFICO – GANCHO LD

Descripción Muestra	Gancho
Condición Inspección	Armado / Montado
Capacidad	7 Ton
Marca	LD
Modelo	V-BAR 1
Tipo	Giratorio
Identificación	EZ1598- COLOR ROJO
Tipo de seguro	Resorte Paleta
Control dimensional Garganta	67.4 mm
Condición Superficial	Pintado Mecanizado Arenado
Iluminación	Natural Artificial

De acuerdo a los resultados obtenidos, se da conformidad de acuerdo a norma ASME B30.10, en las variables indicadas en el punto 5 del presente informe. El uso bajo los estándares operativos y de diseño indicados por el fabricante, es necesario cuidar el manejo del gancho el que no puede ser golpeado contra superficies con borde o cantos, el gancho tiene que ser usado con aparejos y eslingas, los golpes pueden ser conducentes a trizaduras pues generan concentradores de esfuerzos.

- Uso bajo los estándares operativos y de diseño indicados por el fabricante.
- El Gancho no debe ser alterado, reparado o modificado.
