ANTOFAGASTA INFORME DE INSPECCIÓN GANCHO PARTÍCULAS MAGNÉTICAS	PM- Informe 2399F Inspector: Manuel Ardiles A. Fecha: 28-03-2025 División Inspección Industrial
---	---	--

1.1	Proyecto	Gancho Giratorio LD EZ1598
1.2	Comprador	L y L Construcción Spa.
1.3	Proveedor	L y L Construcción Spa.
1.4	Especificación o norma de ejecución	ASTM E 709 – 95
1.5	Especificación o norma de evaluación	ASME B30.10.-ASME B30.22-16
1.6	Descripción de la muestra examinada	Inspección estructura gancho giratorio.
1.7	Extensión del examen	100% Inspección Visual y partículas magnéticas secas.
1.8	Fecha de Inspección	28.03.2025

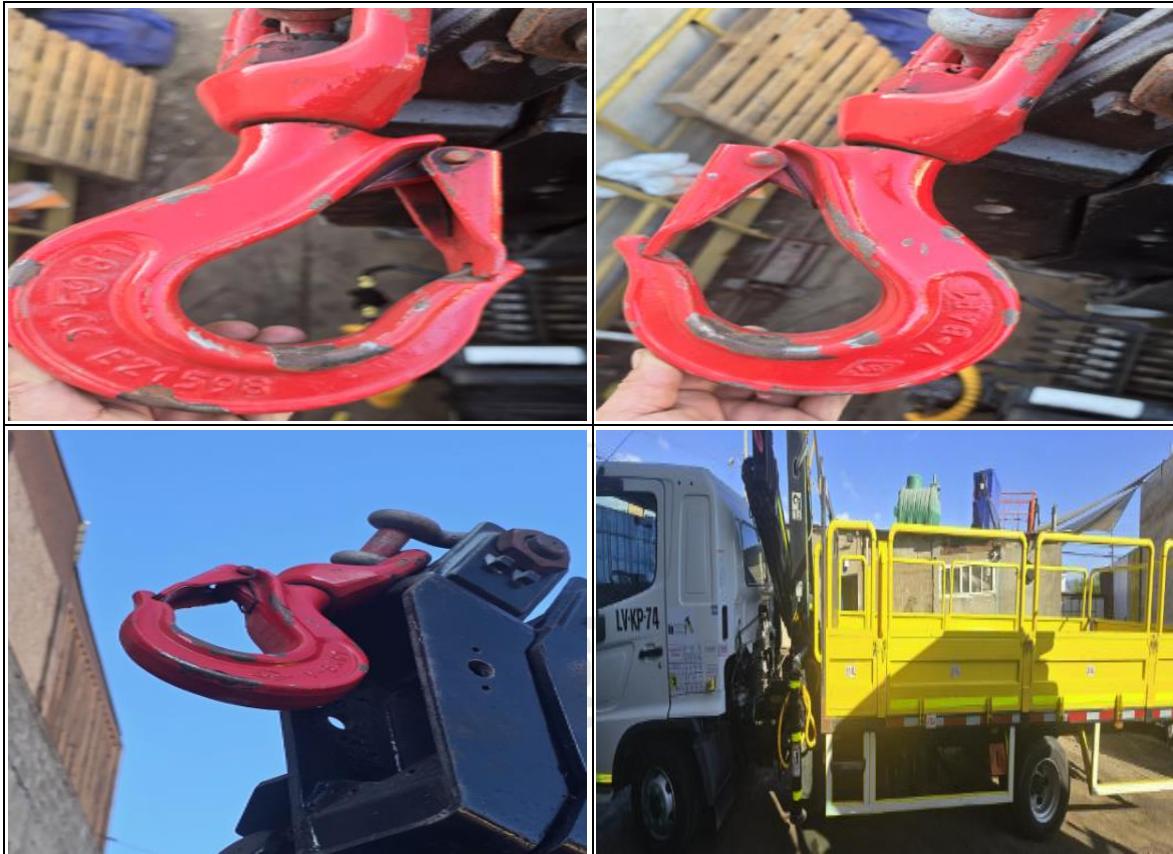
ANEXO FOTOGRÁFICO – GANCHO

De acuerdo a los resultados obtenidos, se da conformidad de acuerdo a norma ASME B30.10, en las variables indicadas en el punto 5 del presente informe. El uso bajo los estándares operativos y de diseño indicados por el fabricante, es necesario cuidar el manejo del gancho el que no puede ser golpeado contra superficies con borde o cantos, el gancho tiene que ser usado con aparejos y eslingas, los golpes pueden ser conducentes a trizaduras pues generan concentradores de esfuerzos.

Gancho inspeccionado debe funcionar bajo las siguientes condiciones:

- Uso bajo los estándares operativos y de diseño indicados por el fabricante.
- El Gancho no debe ser alterado, reparado o modificado.
